# LAS INUNDACIONES DE **TARTAGAL**

El autor, reconocido especialista en temas ambientales y coautor del último trabajo del Foro de la Cadena Agroindustrial, junto con Otto Solbrig, brinda su visión sobre las verdaderas causas que motivaron el alud en la localidad salteña. Un aporte para hacer el correcto diagnóstico y encontrar las necesarias soluciones.

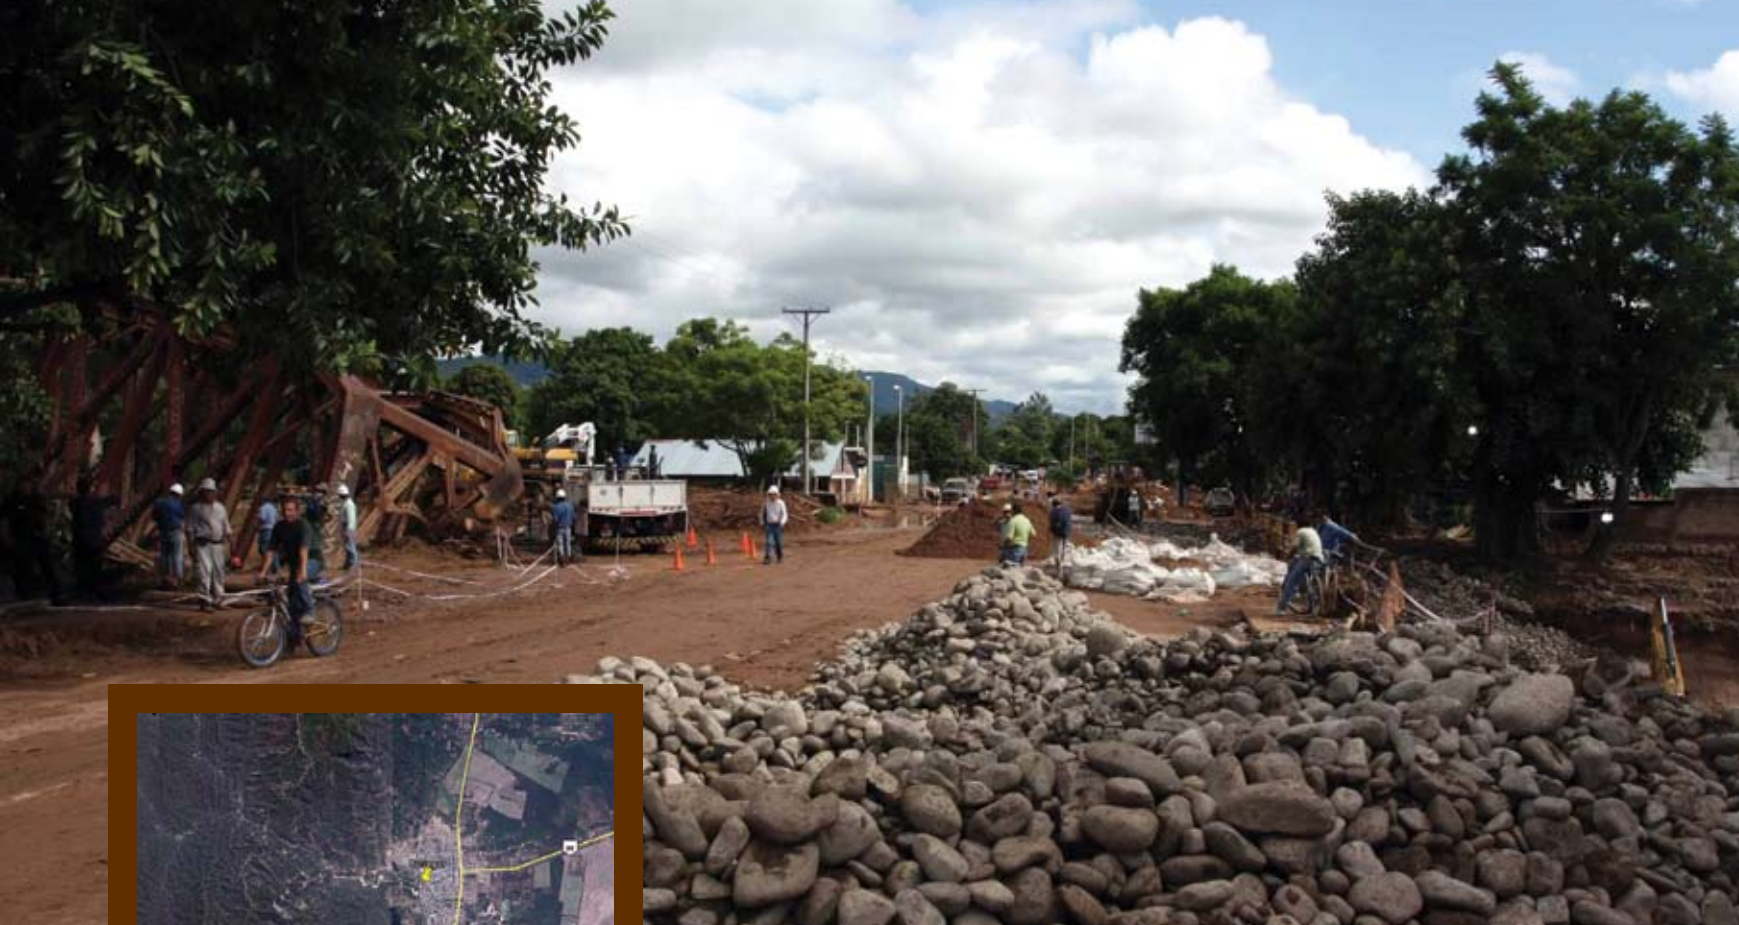
**Figuras 2:** Río Tartagal Alta y Baja Cuenca

La imagen satelital de la figura 2 tiene un ancho de 25 kms. En la faja central se ven la ruta nacional 34 y las localidades de Tartagal y de General Mosconi 8 kms más al sur. El río Tartagal cruza del NO al SE de la imagen, y se ven

otros arroyos aproximadamente 9 kms al norte y 8 kms al sur del mismo, cada uno con su respectiva cuenca de aporte hídrico, obviamente independientes de la del río Tartagal. Aunque parezca redundante, es necesario decir que el agua que pasa por la localidad de Tartagal, sólo proviene de su Alta Cuenca, la que tiene algo más de 15.000 hectáreas (Alejandro Brown, Proyungas) con fuertes pendientes, suelos inestables, cobertura de bosques con diverso nivel de degradación y lluvias torrenciales.

Al oeste de la ruta 34 (a la izquierda en la imagen), se ven algunos cultivos en áreas relativamente planas, la mayor parte de los cuales está fuera de la Alta Cuenca del río Tartagal. En toda la zona de serranías, que aparece corrugada en la imagen, se ven pequeñas manchas dispersas de color blanco, que no son cultivos, sino deslaves, derrubios o simplemente derrumbes de laderas de cerros con fuertes pendientes y con sustratos deleznales, altamente susceptibles a movimientos de masa. En algunos informes se interpretan erróneamente como áreas agrícolas.

menos de 15.000 hectáreas. En la figura 2 puede observarse que menos de la mitad está desmontada y con cultivos. Al este de la ruta 34 (a la derecha en la imagen), se ven grandes campos con cultivos, algunos de los cuales con líneas de nivel para control de la erosión. Puede observarse también que tanto sobre el río Tartagal como en los arroyos del norte y del sur los cultivos llegan hasta el borde de los mismos, cosa que debería estar estrictamente prohibida, y su infracción debería ser penada (figuras 2 y 3) La foto tomada por Greenpeace el 10 de febrero informa erróneamente que esta foto está en la Alta Cuenca, cuando en realidad está en la porción terminal de la cuenca inferior. Puede verse, al fondo, la sierra donde está la Alta Cuenca del río Tartagal. Aunque no tenga ninguna justificación técnica, y aunque esos cultivos provoquen impactos locales, mal podría argumentarse que esas malas prácticas puedan haber generado el fenómeno de las inundaciones que estamos analizando, aunque sí pueden haber contribuido como factor agravante en fenómenos de erosión retrocedente.

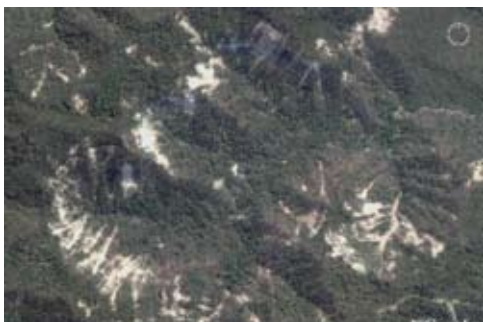
**Figura 4:** Derrumbes de laderas en la alta cuenca del río Tartagal.

La figura 4 muestra un detalle de estos derrumbes, 4 kms al oeste de Tartagal. La imagen tiene un ancho de 800 mts, por lo que puede estimarse que en el área semicircular semejante a un circo erosivo (a la izquierda de la imagen), los derrumbes tienen una longitud de 100-150 mts, y que están en áreas con pendientes muy marcadas. La figura 5 muestra uno de estos derrumbes. Por la forma de las parcelas, las pendientes y la total falta de accesos, debe ser totalmente descartado que se trate de desmontes para agricultura, lo que permite refutar la versión sobre los desmontes para agricultura en la alta cuenca como causa de estas inundaciones de Tartagal.

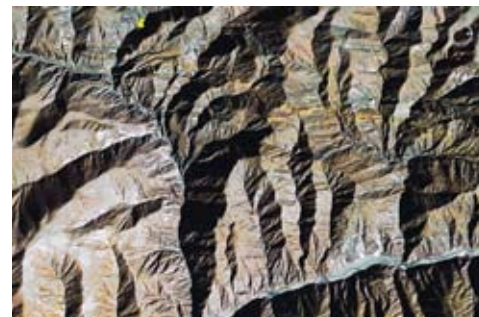
**Figura 6:** Derrumbes de laderas en Iruya

Estos derrumbes son comunes en formaciones montañosas con basamentos poco consolidados. La figura 6 tiene un ancho de 18 kms y muestra la localidad de Iruya en el ángulo NO. El río Bermejo, a pesar de tener un caudal medio de sólo 460 m<sup>3</sup>/s, aporta el 80% de la carga sedimentaria del Río de la Plata, de 22.000 m<sup>3</sup>/s. El río Iruya es, por su parte, el mayor contribuyente de sedimentos del Bermejo, debido a los extensos derrumbes de laderas con vegetación muy rala debido a la aridez de la zona. Los derrumbes, con un patrón espacial semejante a los de Tartagal, se pueden apreciar en la imagen, con el aspecto de un micelio. Teniendo en cuenta que el ancho de la imagen es de 18 kms, se comprende este enorme aporte de sedimentos, por la gran cantidad de derrumbes de gran extensión. Obviamente que acá no hay ni desmontes ni agricultura.

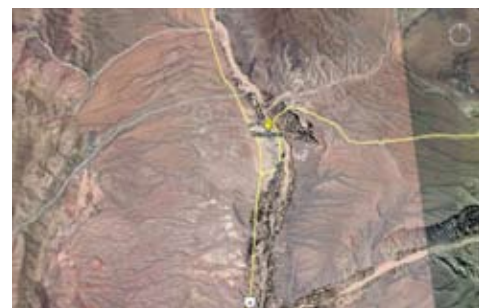
**Figura 7:** Derrumbes de laderas en Humahuaca

En la figura 7 aparece la localidad de Humahuaca, con varias áreas de derrumbes al oeste (a la izquierda) y SO, así como al NE de la misma. El ancho de la figura es de 16 kms. En el afluente del Río Grande que aparece en el ángulo SE de la imagen, se puede ver una secuencia interesante de procesos de erosión retrocedente de diversa magnitud. De más está decir que acá no hubo desmontes para agricultura, dado que las únicas parcelas agrícolas, con sus características formas regulares, están en los valles del Río Grande y del afluente mencionado.

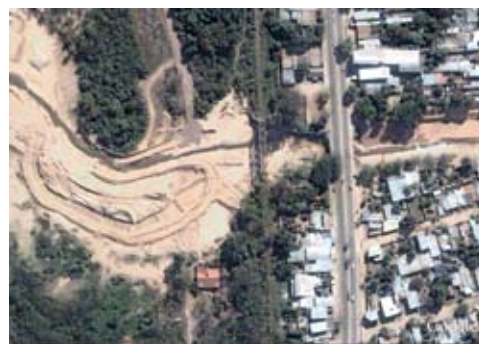
**Figura 8:** Puentes ferroviario y carretero sobre el río Tartagal.

En la figura 8 pueden apreciarse el puente sobre la ex ruta nacional 34 (avenida Packman) y el puente ferroviario, cuya sombra aparece a la izquierda, lo que indica que la imagen fue obtenida en torno de las 9 horas. Puede observarse que aguas arriba del puente ferroviario (a la izquierda), la sección del río Tartagal presenta un ancho considerable, que se reduce sensiblemente en el puente ferroviario y mucho más en el puente carretero. Esta fuerte reducción en la sección del río provoca lo que en mecánica de fluidos se llama “Efecto Venturi”, en consecuencia de lo cual al pasar por un canal de sección menor aumenta la velocidad y el potencial erosivo.

Las intensas precipitaciones provocaron numerosos derrumbes de laderas, por lo que se formó un torrente de agua, piedras, lodo y troncos de árboles que hicieron presión sobre el puente ferroviario hasta erosionar sus fundaciones, lo que provocó su caída y posterior arrastre hasta el puente carretero, donde quedó trabado. El puente actuó como un gigantesco colador que retuvo a una inmensa cantidad de troncos, piedras y barro que represaron rápidamente las aguas, razón por la cual se inundó Tartagal desde ambas márgenes.
